Protokoll zur Expertenbegehung am 02.05.2018 in Hagelstadt

Protokoll

Expertenbegehung

in Langenerling und Gailsbach

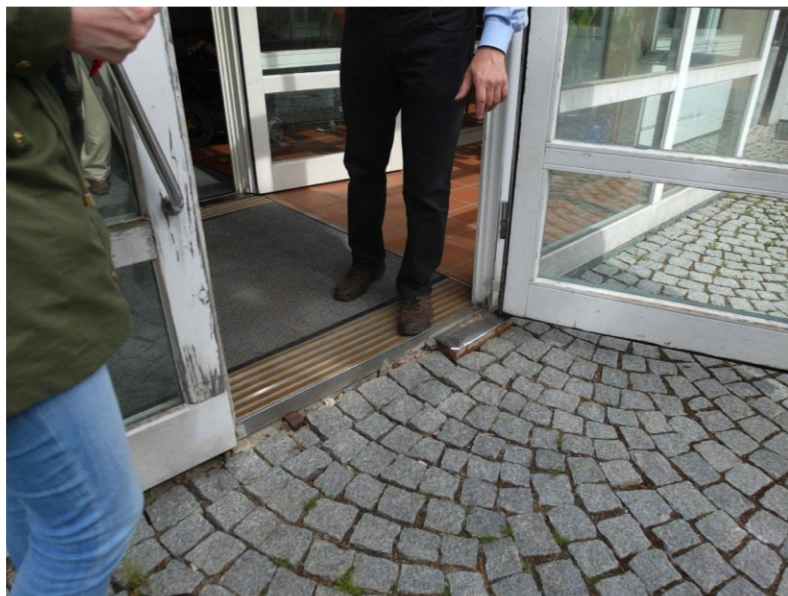
Der Zugang zur Mehrzweckhalle ist mit einer nach außen öffnenden Tür versehen. Dort befindet sich auch eine Schwelle, die ca.5 cm hoch ist. Für Eingangstüren schreibt die DIN Norm folgendes vor:

Optimal wäre eine elektrisch öffnende Türe, bei der nur ein Knopf betätigt werden muss, um diese zu öffnen.

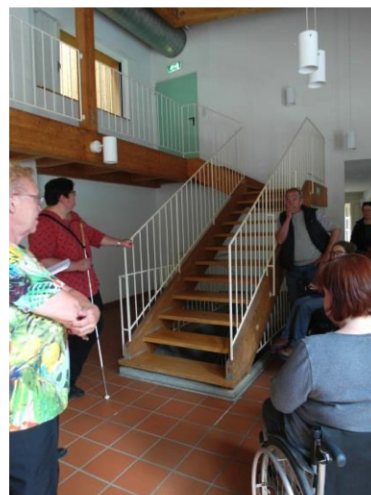
Zusätzlich sind die Handläufe nicht barrierefrei gestaltet. Sie sind relativ dünn und führen auch nicht 30 cm über die erste und letzte Stufe hinaus. Handläufe müssen, wenn sie barrierefrei sind, folgende Voraussetzungen erfüllen:

Beidseitig von Treppenläufen und Zwischenpodesten müssen Handläufe einen sicheren Halt bei der Benutzung der Treppe bieten. Das wird erreicht, wenn

- sie in einer Höhe von 85 cm bis 90 cm angeordnet sind, gemessen lotrecht von Oberkante Handlauf zu Stufenvorderkante oder OFF Treppenpodest/Zwischenpodest;
- sie an Treppenaugen und Zwischenpodesten nicht unterbrochen werden;
- die Handlaufenden am Anfang und Ende der Treppenläufe (z. B. am Treppenpodest) noch mindestens 30 cm waagrecht weiter geführt werden.

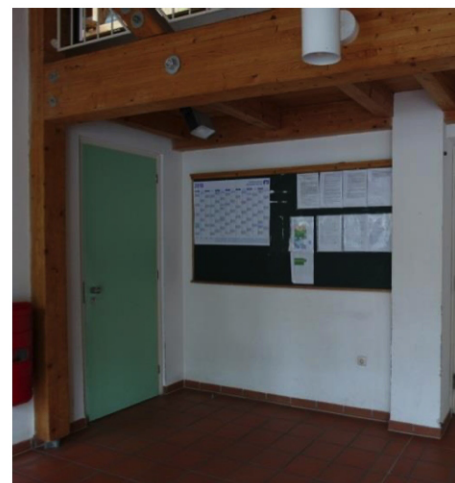
Es ist eine Pinnwand in der Mehrzweckhalle vorhanden. Dort sind Informationen ausgehängt. Diese sind sehr weit oben plaziert und klein geschrieben. Bei Aushängen sollte man auf folgende Dinge achten:

Visuelle Informationen müssen auch für sehbehinderte Menschen sichtbar und erkennbar sein.

- Leuchtdichtekontraste (hell/dunkel);
- Größe des Sehobjektes;
- Form (z. B. Schrift);
- räumliche Anordnung (Position) des Sehobjektes;
- Betrachtungsabstand;
- ausreichende und blendfreie Belichtung bzw. Beleuchtung.

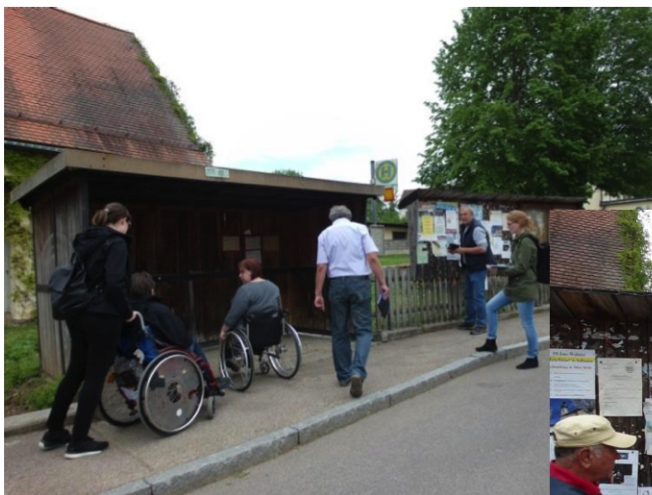
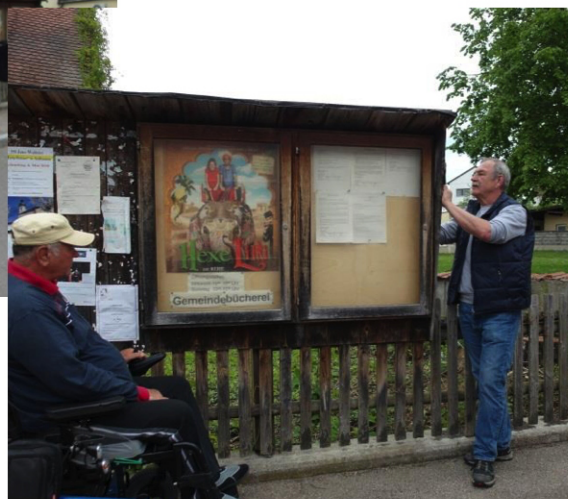
2.3 Bushaltestelle Gailsbacher Straße

Die Bushaltestelle erfüllt nicht die Kriterien für eine barrierefreie Bushaltestelle. Das Schild für die Haltestelle ist sehr versteckt, zusätzlich gibt es keine Beleuchtung in dem Bushäuschen, das sehr dunkel ist. Neben der Haltestelle ist ein Glaskasten mit öffentlichen Bekanntmachungen. Auch bei diesen ist auf oben angegebene Dinge zu achten.

Barrierefreie Bushaltestellen sollten folgende Merkmale besitzen:

- Bordsteine beim Zugängen auf mind. 3 cm. abgesenkt
- Einsteigepodest („Kasseler Sonderbord“, 21 cm Höhe)
- Tiefe des Podestes mind. 2 m
- keine Stufen, Steigung zum Podest max. 6 %
- Unterstand vorhanden, auch mit Platz für Rollstuhlfahrer/ Sitzgelegenheit
- Gute Beschilderung der Haltestelle
- Ausreichende Beleuchtung
- Taktiles System zum vorderen Einstieg vorhanden (Bodenplatten)
- Fahrpläne auch für Rollstuhlfahrer und Senioren in geeigneter Form anbringen (Höhe, Größe der Schrift, 2 – Sinne – Prinzip)

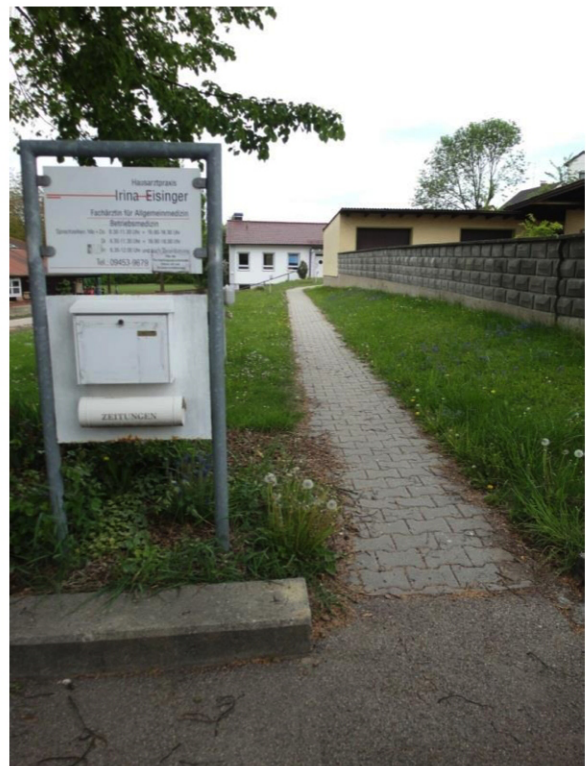
2.4 Arztpraxis

Die Arztpraxis ist mit einem schmalen Weg ebenerdig erreichbar. Vor diesem Weg sind jedoch Parkplätze, die den Weg für Rollstuhlfahrer möglicherweise nicht mehr nutzbar machen.

Die (Behinderten-)Parkplätze sollten ausgeschildert und auch, wie oben beschrieben, markiert werden.

Zusätzlich sollte direkt vor dem Weg zur Arztpraxis kein Auto parken dürfen.

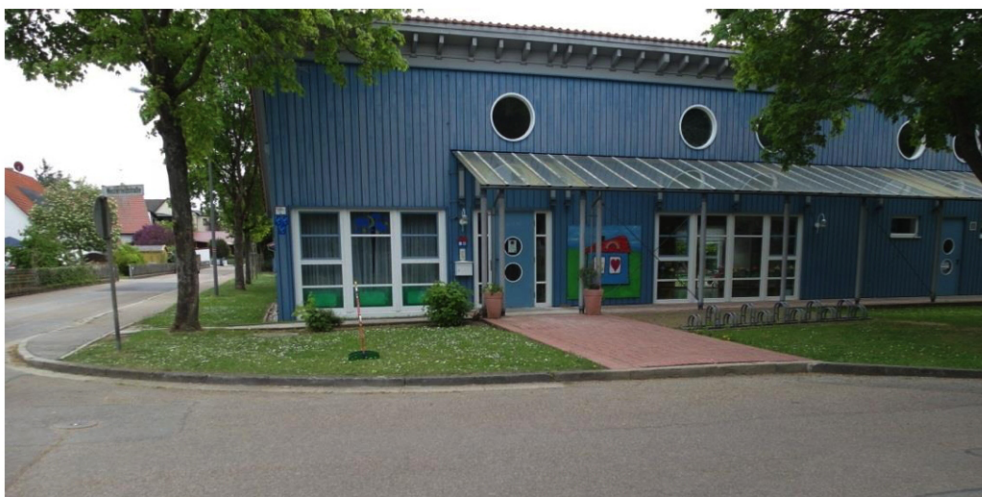
2.6 Kindergarten und Bücherei

Beim Kindergarten und der Bücherei fehlt wieder die Beschilderung und die Gehwege sind auch hier nirgends nicht abgesenkt. Zusätzlich konnte festgestellt werden, dass die Türen von Kindergarten und Bücherei die gleiche Farbe wie die Außenwand haben, dadurch ist der Eingang für sehingeschränkte Menschen möglicherweise nicht zu finden.

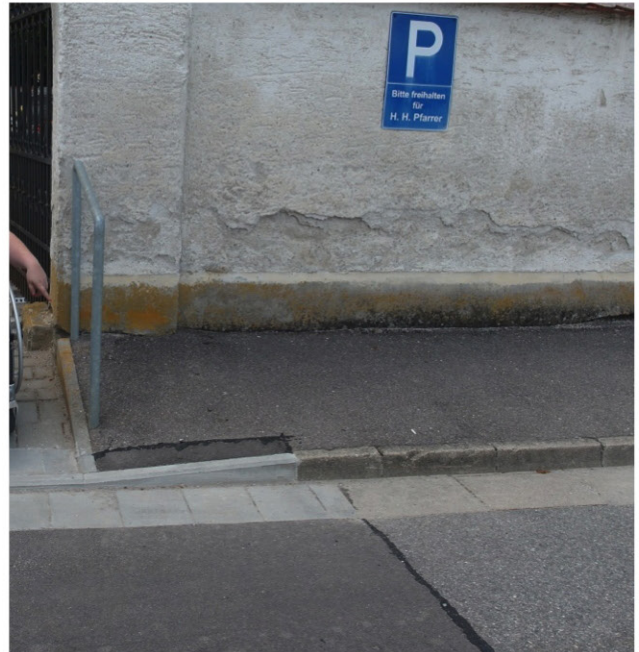
2.1. Kirche (Langenerling)

Der Gehweg zum Haupteingang der Kirche ist neu geteert. Der Gehweg ist nur an der Ecke Erlbacherstraße abgesenkt. Neben dem Haupteingang zum Friedhof befindet sich ein Sicherheitsgeländer. Dadurch sind Fußgänger gezwungen zur Umrundung des Gehweges zu verlassen. Rollstuhlfahrer müssen wenden und an die Stelle zurückfahren an der der Bordstein abgesenkt ist. Dies ist aber sehr gefährlich, da die Neigung des Gehweges sehr stark ist. Ein Vorschlag der Experten wäre daher das Schutzgeländer zu entfernen. Dadurch wäre ein barrierefreier Zugang zum Friedhof geschaffen.

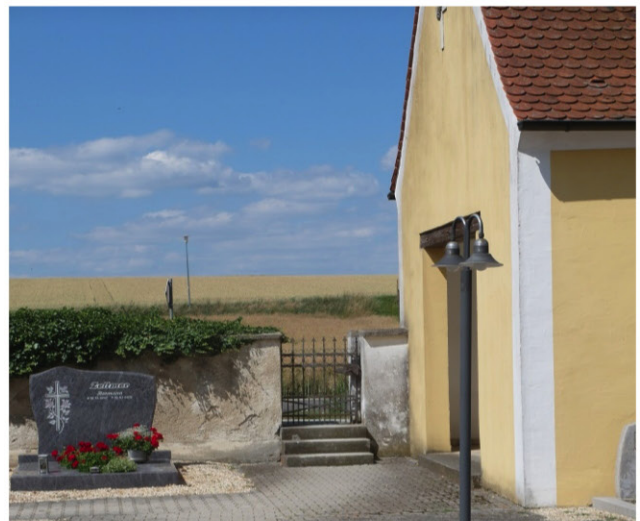
Der Seiteneingang ist von aussen gut erreichbar, besonders wegen des gut befahrbaren und abgesenkten Bürgersteigs. Innen befinden sich 3 Stufen, diese sind nicht gekennzeichnet und auch nicht mit einem Geländer versehen.

Für sehbehinderte Menschen müssen die Elemente der Treppe leicht erkennbar sein.

- auf Trittstufen beginnen sie an den Vorderkanten und sind 4 cm bis 5 cm breit;
- auf Setzstufen beginnen sie an der Oberkante und sind mindestens 1 cm, vorzugsweise 2 cm, breit;
- sie heben sich visuell kontrastierend sowohl gegenüber Tritt- und Setzstufe, als auch gegenüber den jeweils unten anschließenden Podesten ab.

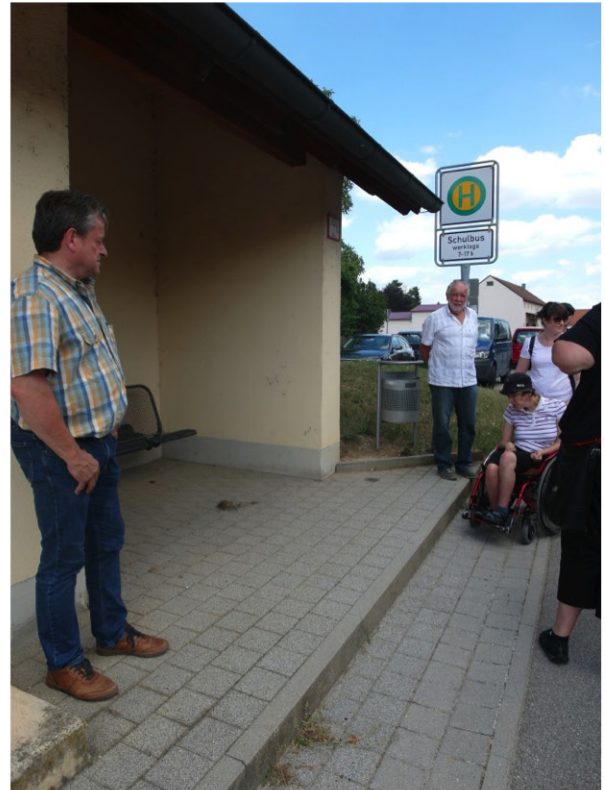
2.2. Schulbushaltestelle (Langenerling)

Die Schulbushaltestelle ist gut beschildert. Die Bordsteinhöhe ist zu niedrig und die Aufstellfläche für Wartende zu gering. Ebenfalls befindet sich dort kein Blindenleitsystem. Zu den Sitzgelegenheiten gelangt man nur über eine nicht gekennzeichnete hohe Stufe. Die Bushaltestelle auf der gegenüberliegenden Seite ist nicht beschildert und der Bus hält am Grünstreifen. Ein Ein- bzw. Aussteigen für Kinder mit Behinderung ist aus diesem Grund nicht bzw. nur schwer machbar.

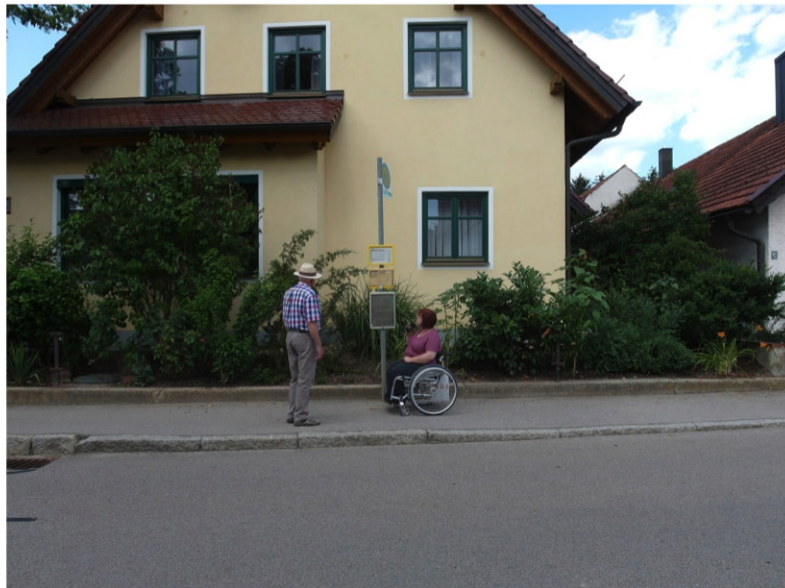
2.3.1. Langenerlinger Gasthaus (Langenerling)

Die erste der drei besichtigten Bushaltestelle entspricht nicht der DIN 18040 3. Der Gehweg an der Bushaltestelle ist zu schmal, dadurch ist ein Vorbeikommen an den Wartenden nicht möglich. Die Höhe des Bordsteines ist für den Zweck einer Bushaltestelle zu gering. Denn durch den

Höhenunterschied ergeben sich Probleme für Rollstuhlfahrer, wenn sie die Rampe zum Einsteigen in den Bus benötigen. Der Fahrplan befindet sich sehr weit oben, sodass Rollstuhlfahrer ihn nicht erkennen können. Eine Empfehlung der Experten ist daher, die bereits vorhandene Fläche weiter unten dafür zu nutzen.

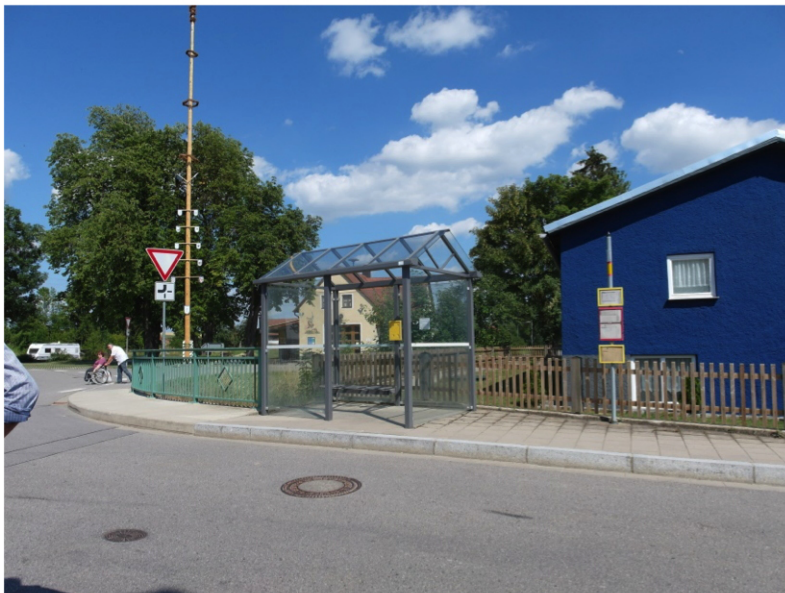
2.3.2 Ecke Erlenbachstraße/ Triftlfinger Straße (Langenerling)

Die zweite Bushaltestelle befindet sich an einer Kurve. Das Überqueren ist sehr gefährlich, weil die Kurve für Fußgänger schwer einsehbar ist. Das Wetterhäuschen selbst besteht aus Glas und ist so platziert, dass für Rollstuhlfahrer eine Erschwernis besteht in den Unterstand zu kommen. Durch den Platzmangel vor dem Häuschen ist das Ausfahren der Rampe am Bus sehr schwer durchführbar. Der Fahrplan befindet sich neben dem Häuschen. Durch die Enge und Höhe des Gehweges ist es für Rollstuhlfahrer und Rollatornutzer nicht möglich den Fahrplan zu erreichen und anzusehen. Die Experten machen daher den Vorschlag um mehr Bewegungsfreiheit zu schaffen die Wand Richtung Fahrplan zu entfernen. Weiter wäre die Verlegung des Fahrplans in das Häuschen von Vorteil.

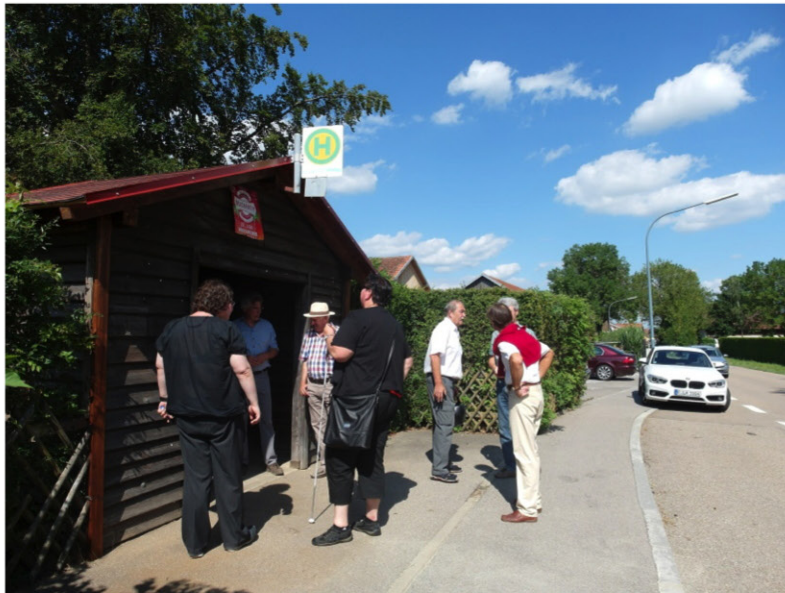
2.3.3. Neben Erlenbachstraße 9 (Langenerling)

Auf der anderen Seite des Ortes befindet sich eine weitere Bushaltestelle. Diese ist ein kleines Holzhäuschen an einer Parkbucht. Im Inneren befindet sich keine Beleuchtung. Der Busfahrplan ist sehr hoch angebracht und durch das fehlende Licht schwer lesbar. Der Gehweg ist auch hier zu niedrig und entspricht nicht den Vorschriften. An der gegenüberliegenden Straßenseite befindet sich, wie schon bei den anderen Bushaltestellen, keine sichtbare und ausgeschilderte Haltestelle.

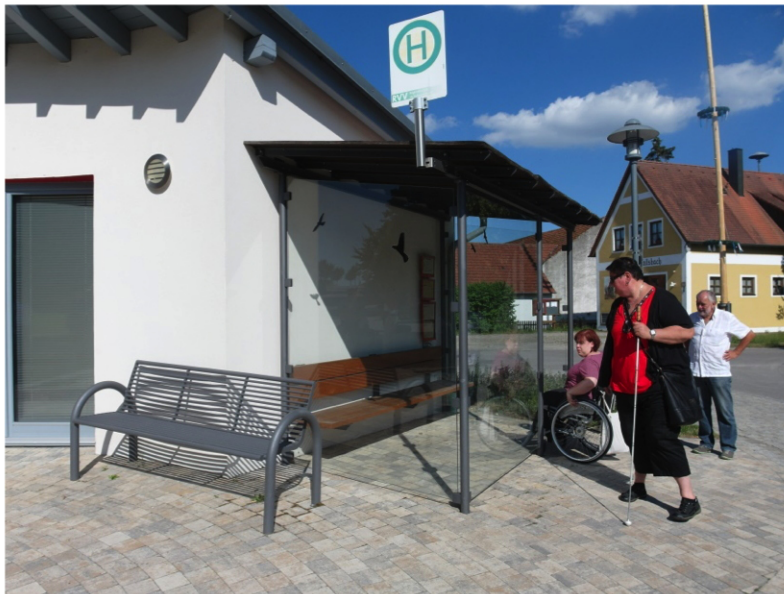
3.1 Bushaltestelle (Gailsbach)

Die Bushaltestelle befindet sich an einem neu gestalteten Platz in der Mitte des Ortes. Sie ist wieder mit einem Glashäuschen ausgestattet. Dieses bietet wie das Häuschen in Langenerling wenig Platz zum Wenden. Der Bus hält wegen der schlechten Parksituation an einer Kurve nicht direkt vor dem Häuschen. Aus diesem Grund muss ein Mensch mit Behinderung oder ein älterer Mensch schnell reagieren um die überdachten Sitzgelegenheiten zu verlassen. Der Busfahrplan ist auch hier zu hoch angebracht. Vor dem Häuschen ist der Randstein zu niedrig. Auf der gegenüberliegenden Seite befindet sich ebenfalls keine ausgeschilderte Bushaltestelle. Die Experten empfehlen daher ein weiteres Wetterhäuschen zu errichten.

Barrierefreie Bushaltestellen sollten folgende Merkmale besitzen:

- Einsteigepodest („Kasseler Sonderbord“, 21 cm Höhe)
- Tiefe des Podestes mind. 2 m
- keine Stufen, Steigung zum Podest max. 6 %
- Unterstand vorhanden, auch mit Platz für Rollstuhlfahrer/ Sitzgelegenheit
- Gute Beschilderung der Haltestelle
- Ausreichende Beleuchtung
- Taktiles System zum vorderen Einstieg vorhanden (Bodenplatten)
- Fahrpläne auch für Rollstuhlfahrer und Senioren in geeigneter Form anbringen (Höhe, Größe der Schrift, 2 – Sinne – Prinzip)

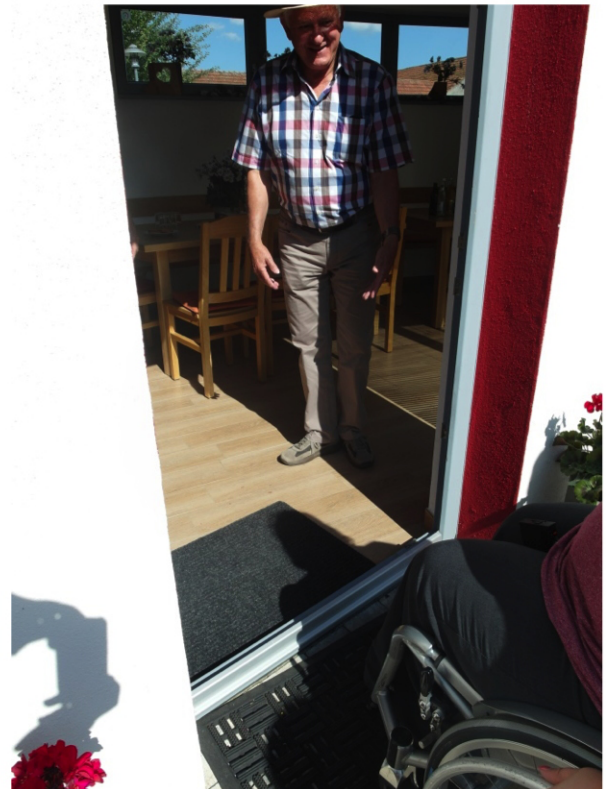
3.2. Gemeinschaftshaus (Gailsbach)

Der Eingang zum Gemeinschaftsraum ist mit einer Terrassentüre ausgestattet. Diese entspricht nicht der Barrierefreiheit. Besonders weil sie mit einer hohen Schwelle ausgestattet ist. Für Schieberollstuhlfahrer ist das Überqueren nur mit Hilfe, für einen E-Rollstuhlfahrers aufgrund des Gewichtes des Rollstuhls nicht, möglich. Im Inneren befindet sich ein großzügig geschnittener Raum mit einer Küche, einer Sitzgelegenheit und einem kleinen WC. Der Raum allgemein ist gut für einen Rollstuhlfahrer befahrbar. Das WC ist nicht barrierefrei gestaltet.

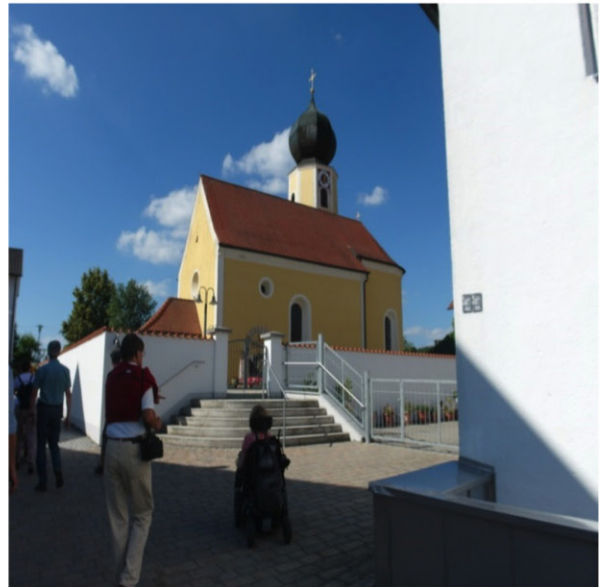
6. Kirche (Gailsbach)

Am Haupteingang zum Friedhof befindet sich eine Treppe mit 5 Stufen. Hier wäre es vorteilhaft, dass für nicht Ortsansässige ein Hinweis zum barrierefreien Eingang angebracht werden würde. Der Seiteneingang hat eine Steigung von über 6%. Für Rollstuhlfahrer ist dies ohne Hilfe schwer zu befahren. Hinzu kommt das unebene, abschüssige mit tiefen Fugen versehene Kopfsteinpflaster.

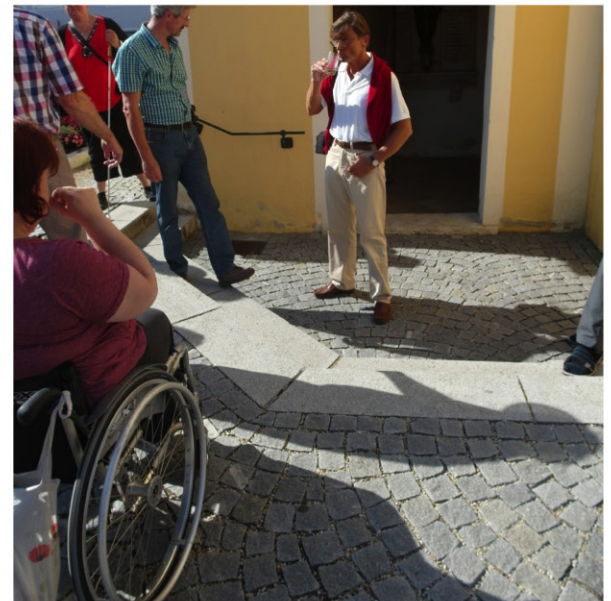
Vor dem Eingang zur Kirche befinden sich zwei Stufen. Die Experten machten daher den Vorschlag, dass eine Stufe abgetragen und eine Rampe zu ergänzt werden könnte. Neben den Stufen befinden sich jeweils links und rechts sehr dünne und kurze Geländer. Diese sind auch zu niedrig angebracht und sorgen daher für wenig Sicherheit. An der rechten Seite befindet sich am Ende des Geländers zusätzlich eine Laterne, diese ist für Menschen mit Sehbehinderung sehr schwer erkennbar und wird als Hindernis betrachtet. Ebenfalls sind an beiden Seiten nicht die vorgeschriebenen 30 cm über die letzte Stufe hinaus vorhanden.

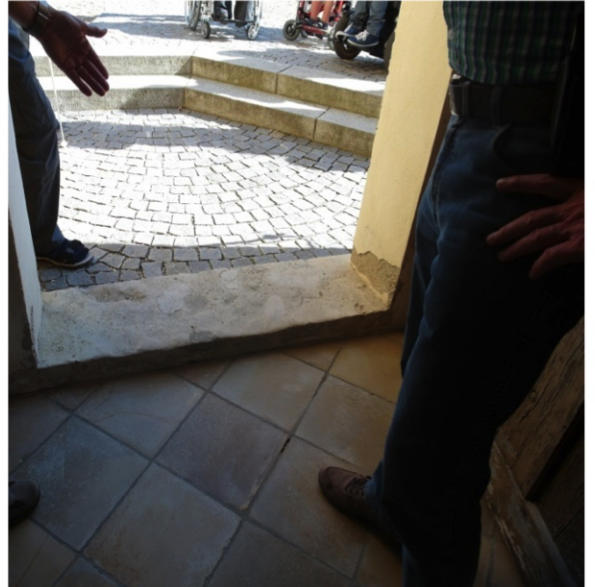
Die alten Kirchentüren haben hohe breite Schwellen. Diese könnten abgeschliffen werden.
